**Oggetto:** Verifica di efficacia del trattamento larvicida nel comune di San Martino di Venezze

In data 07 Giugno 2022 è stata effettuata una verifica nel Comune di San Martino di Venezze per valutare l'efficacia del trattamento larvicida eseguito nelle caditoie dal giorno 23/05/2022 al giorno 24/05/2022. È stata, inoltre, effettuata una verifica per valutare l'efficacia del trattamento larvicida eseguito nei fossati il giorno 24/05/2022.

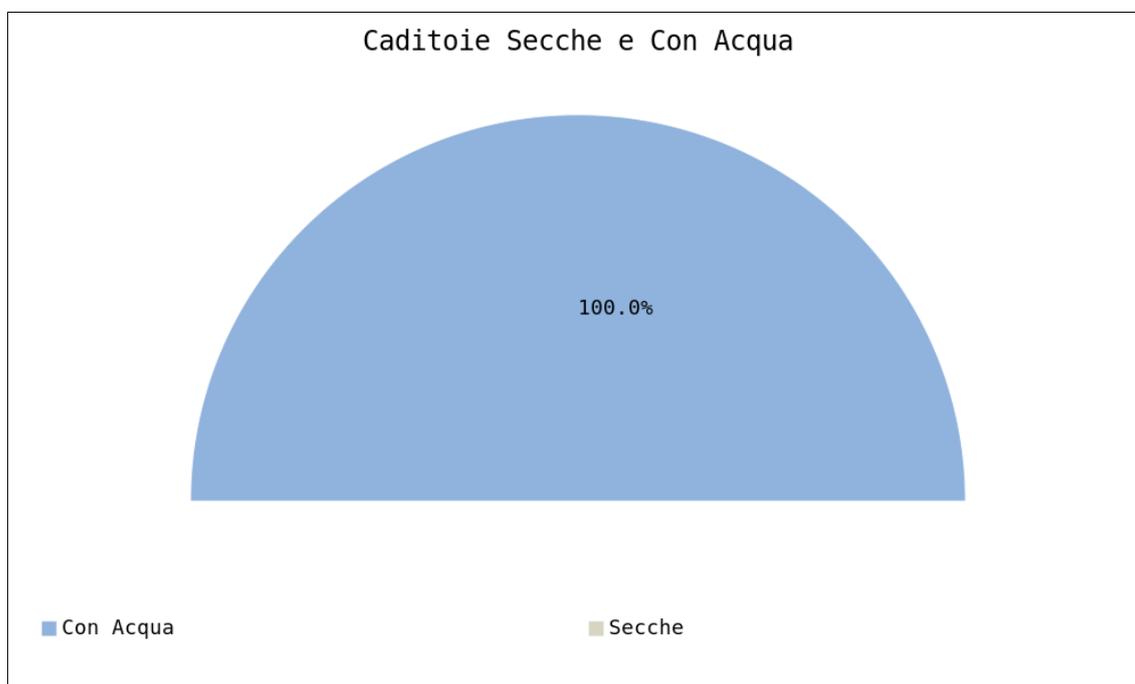
**Grafico 1:** Percentuale di caditoie con e senza acqua, in relazione al numero totale di caditoie campionate.

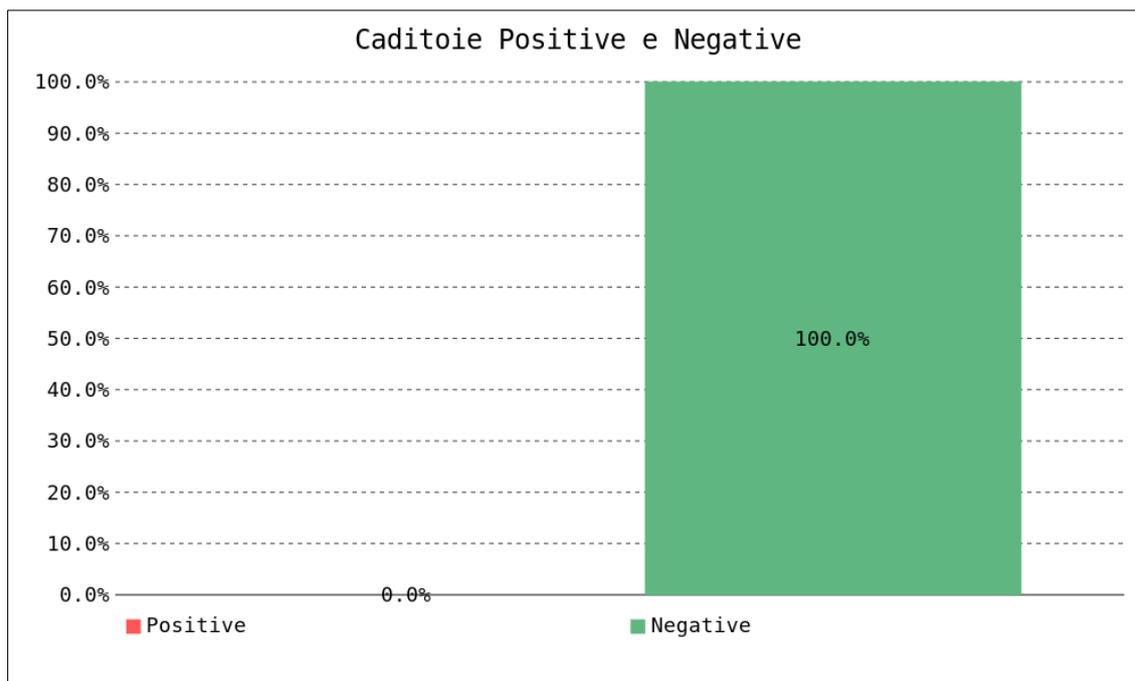
**Grafico 2:** Percentuale di caditoie con (positive) o senza (negative) larve di zanzara, in relazione al numero di caditoie con acqua.

I campionamenti effettuati nei 30 tombini con acqua non evidenziano alcuna criticità.

Il valore di positività rilevato è dunque al di sotto della soglia del 10% prevista dalla "DGR n.100 del 7 febbraio 2022 Art.11".

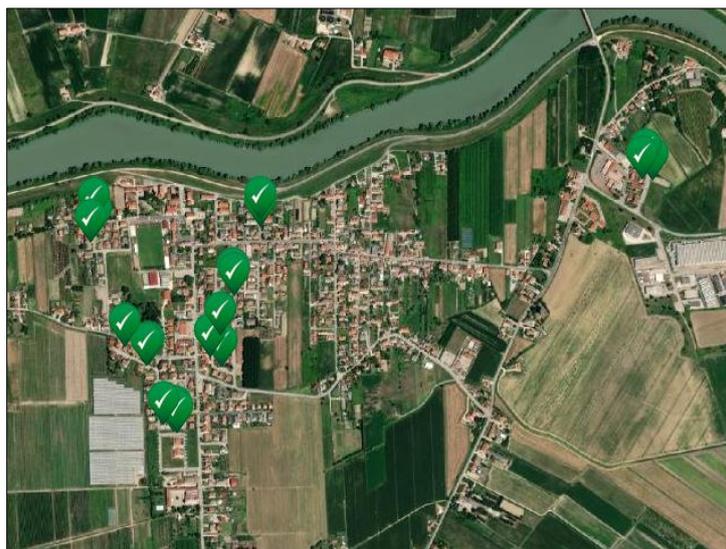
**Mappa 1:** Posizioni georeferenziate dei campionamenti nelle caditoie (Le coordinate GPS rilevate sul campo sono soggette ad un margine di errore di alcuni metri).

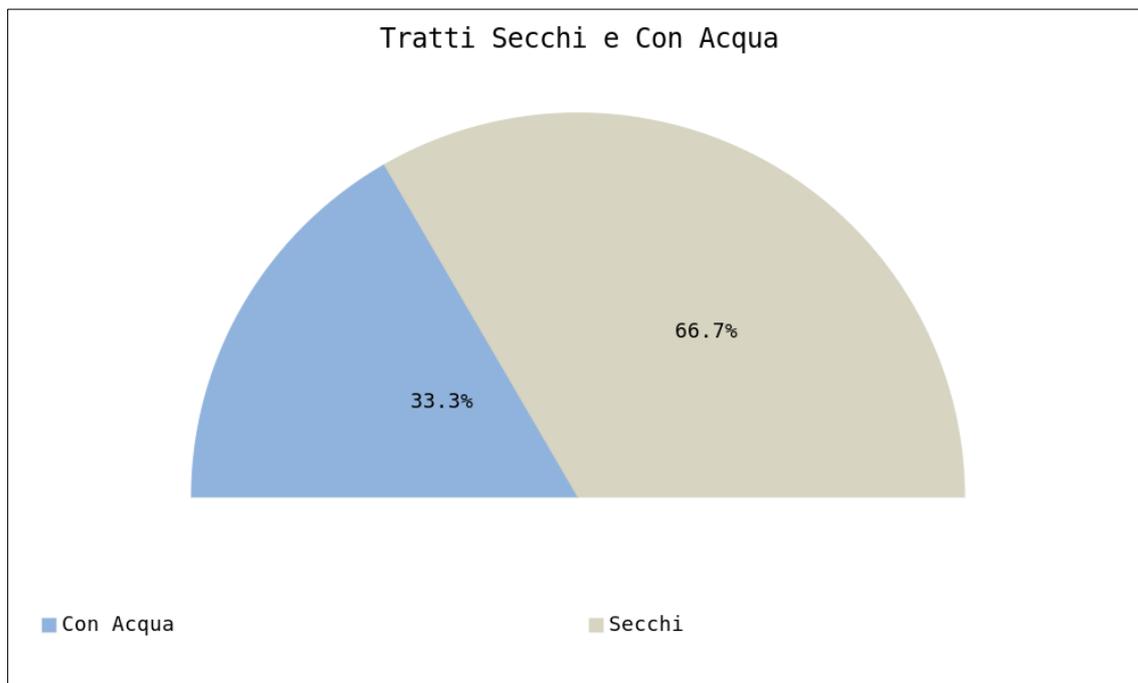
**Grafico 3:** Percentuale di tratti di fosso con e senza acqua, in relazione al numero totale di tratti campionati.

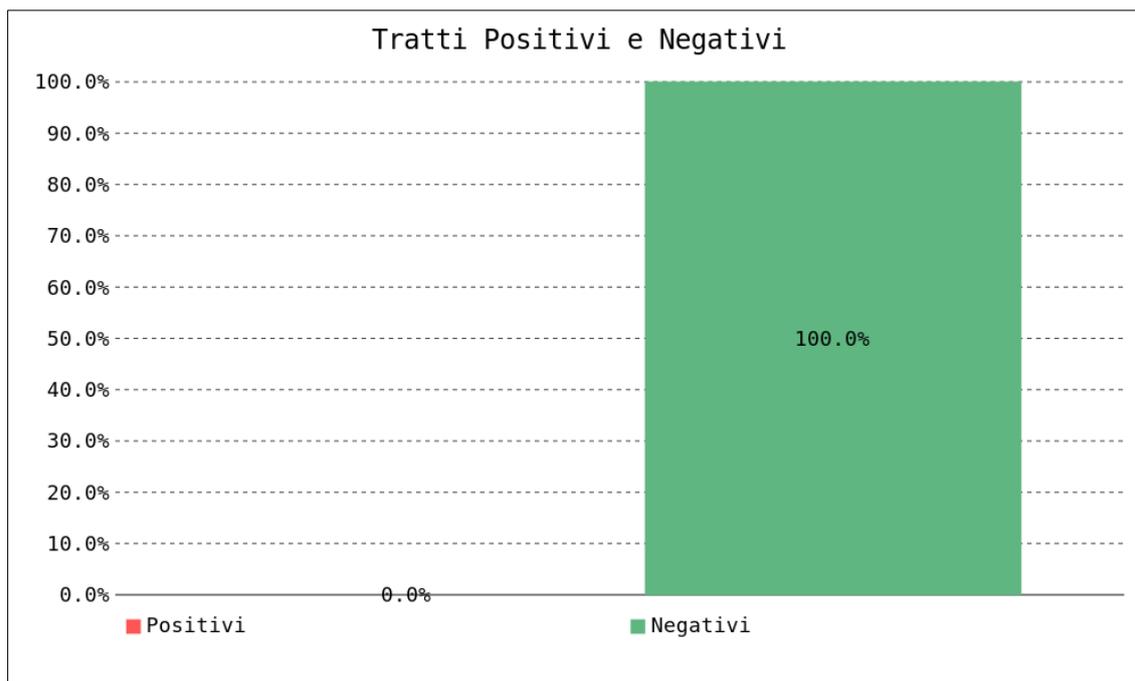
**Grafico 4:** Percentuale di tratti di fosso con (positivi) o senza (negativi) larve di zanzara, in relazione al numero di tratti con acqua.

Relativamente al campionamento dei fossati nell'area comunale non si evidenziano criticità poiché gli stessi erano privi di presenze larvali o acqua.

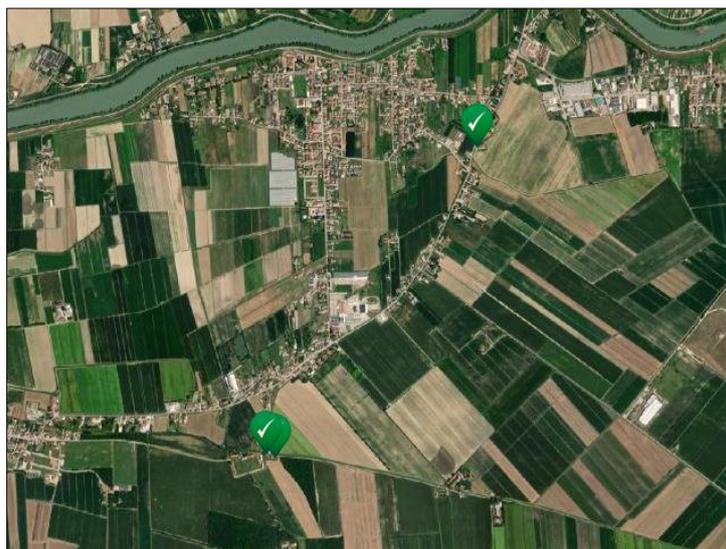
**Mapa 2:** Posizioni georeferenziate dei campionamenti nei tratti di fosso (Le coordinate GPS rilevate sul campo sono soggette ad un margine di errore di alcuni metri).
