Oggetto: Verifica di efficacia del trattamento larvicida nel comune di San Martino di Venezze

In data 12 Luglio 2023 è stata effettuata una verifica nel Comune di San Martino di Venezze per valutare l'efficacia del trattamento larvicida eseguito nelle caditoie dal giorno 30/06/2023 al giorno 04/07/2023.

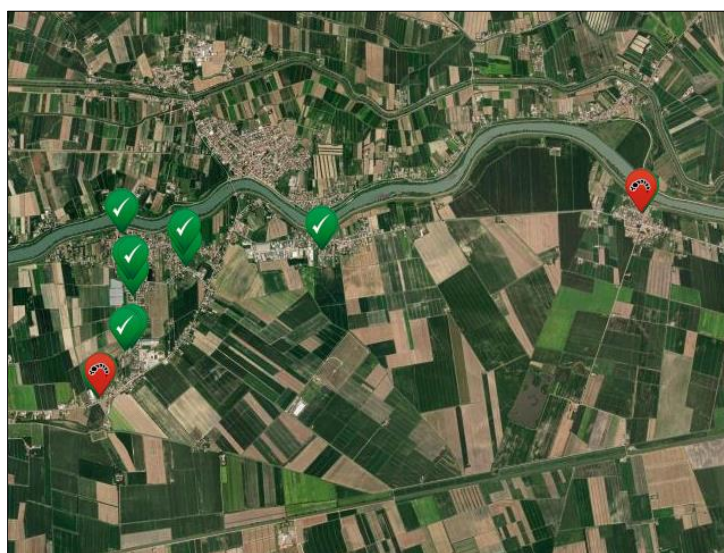
Mappa 1: Posizioni georeferenziate dei campionamenti nelle caditoie (Le coordinate GPS rilevate sul campo sono soggette ad un margine di errore di alcuni metri).

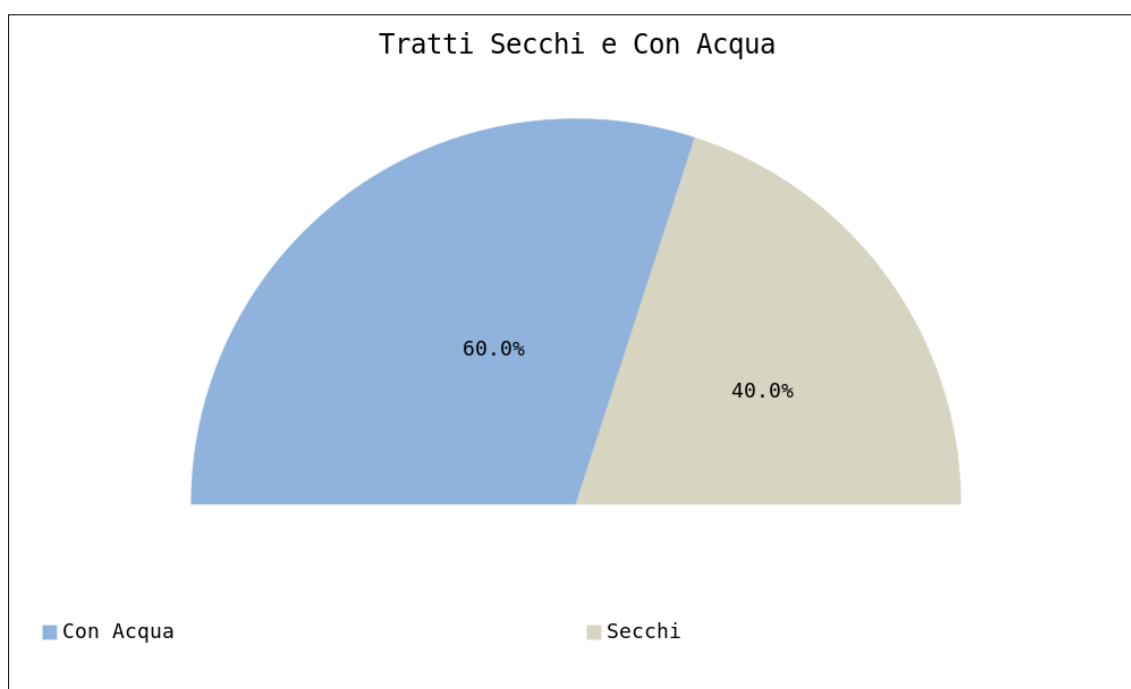
Grafico 3: Percentuale di tratti di fosso con e senza acqua, in relazione al numero totale di tratti campionati.

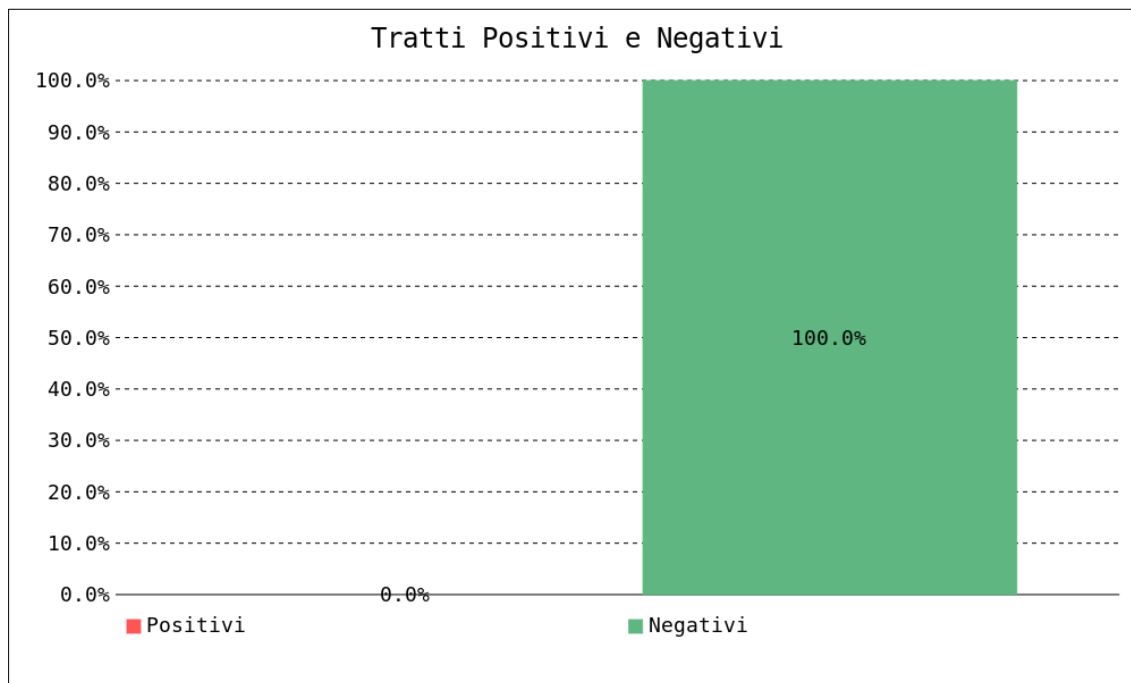
Grafico 4: Percentuale di tratti di fosso con (positivi) o senza (negativi) larve di zanzara, in relazione al numero di tratti con acqua.

Relativamente al campionamento del fossato nell'area comunale non si evidenziano criticità poiché lo stesso era privo di presenze larvali.

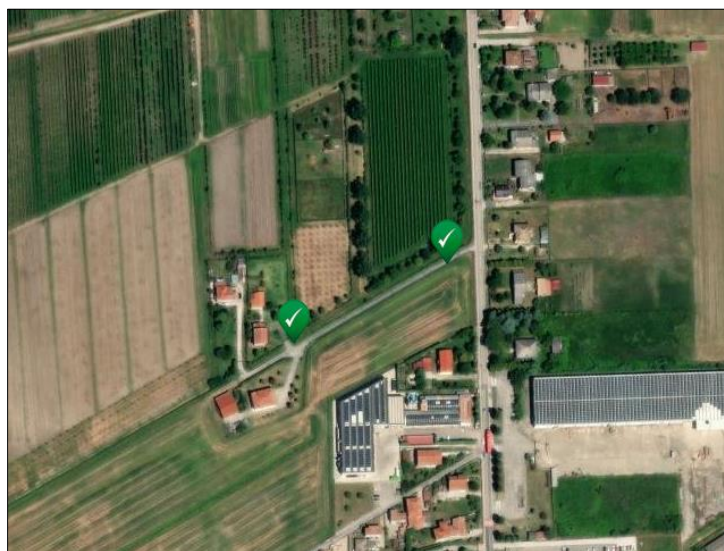
Mappa 2: Posizioni georeferenziate dei campionamenti nei tratti di fosso (Le coordinate GPS rilevate sul campo sono soggette ad un margine di errore di alcuni metri).
