Oggetto: Verifica di efficacia del trattamento larvicida nel comune di San Martino di Venezze

In data 12 Giugno 2024 è stata effettuata una verifica nel Comune di San Martino di Venezze per valutare l'efficacia del trattamento larvicida eseguito nelle caditoie dal giorno 31/05/2024 al giorno 03/06/2024.

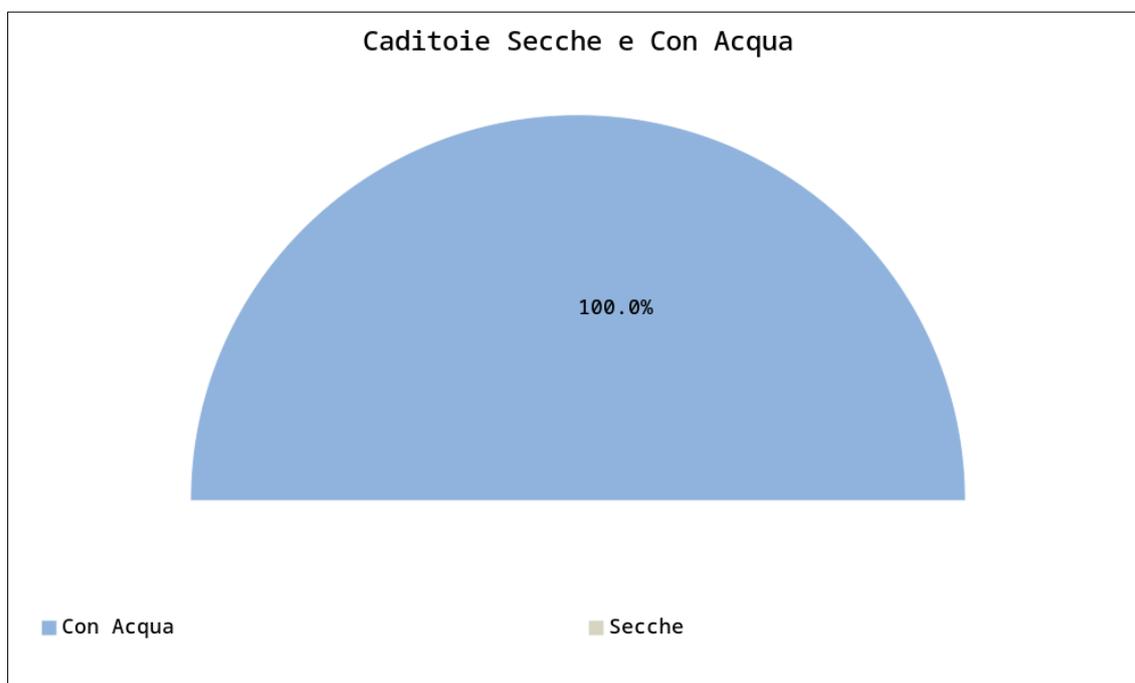
Grafico 1: Percentuale di caditoie con e senza acqua, in relazione al numero totale di caditoie campionate.

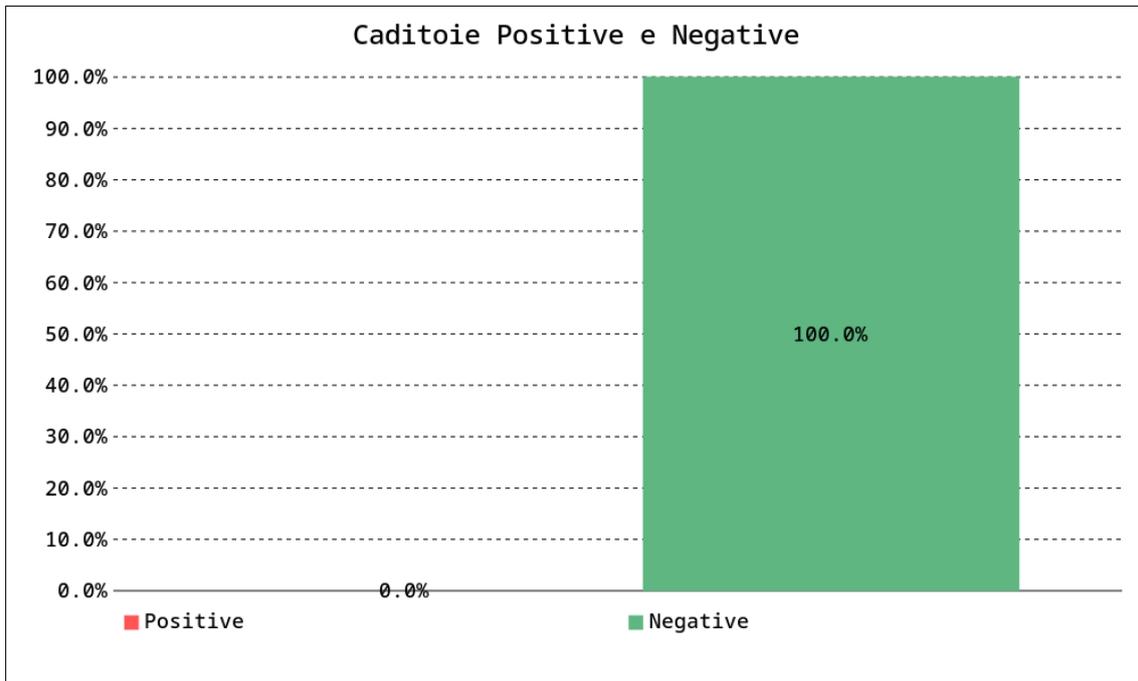
Grafico 2: Percentuale di caditoie con (positive) o senza (negative) larve di zanzara, in relazione al numero di caditoie con acqua.

I campionamenti effettuati nei 32 tombini con acqua non evidenziano alcuna criticità.

Il valore di positività rilevato è dunque al di sotto della soglia del 10% prevista dalla “DGR n.346 del 4 aprile 2024, Allegato B (Piano Regionale per il Controllo delle Zanzare nelle Aree Urbane nella Regione del Veneto, paragrafo 6.6.1)”.

La situazione descritta dalla verifica risulta quindi sotto controllo, pertanto il trattamento larvicida in esame è da considerarsi efficace.

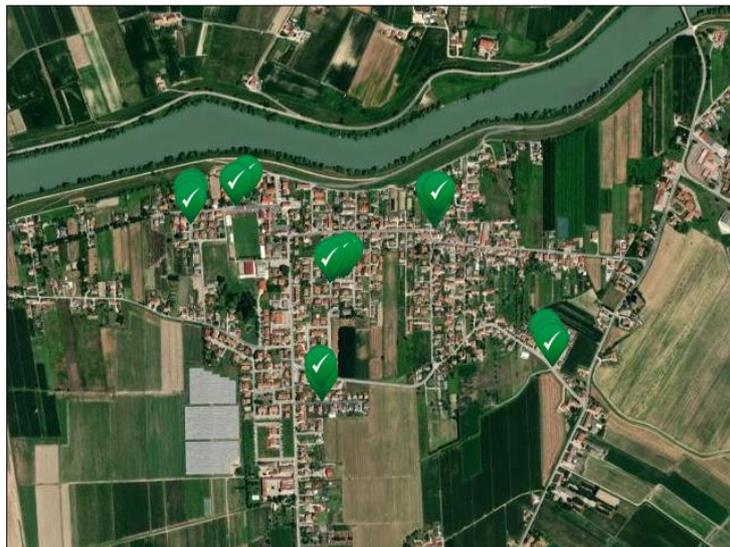
Mappa 1: Posizioni georeferenziate dei campionamenti nelle caditoie (Le coordinate GPS rilevate sul campo sono soggette ad un margine di errore di alcuni metri).

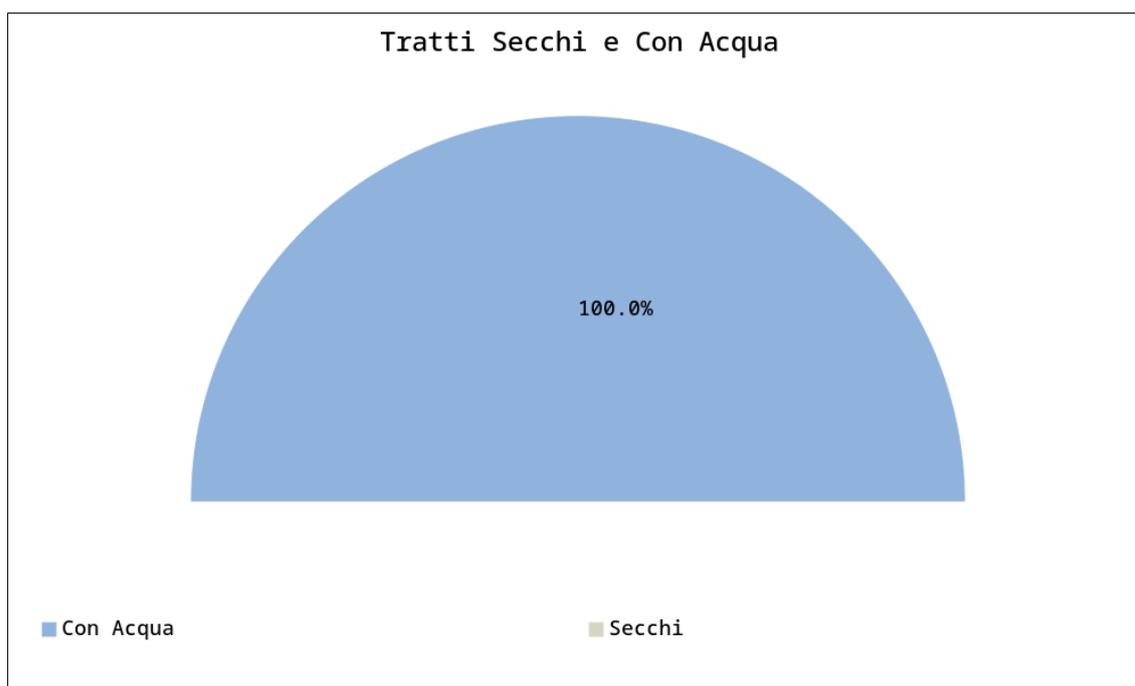
Grafico 3: Percentuale di tratti di fosso con e senza acqua, in relazione al numero totale di tratti campionati.

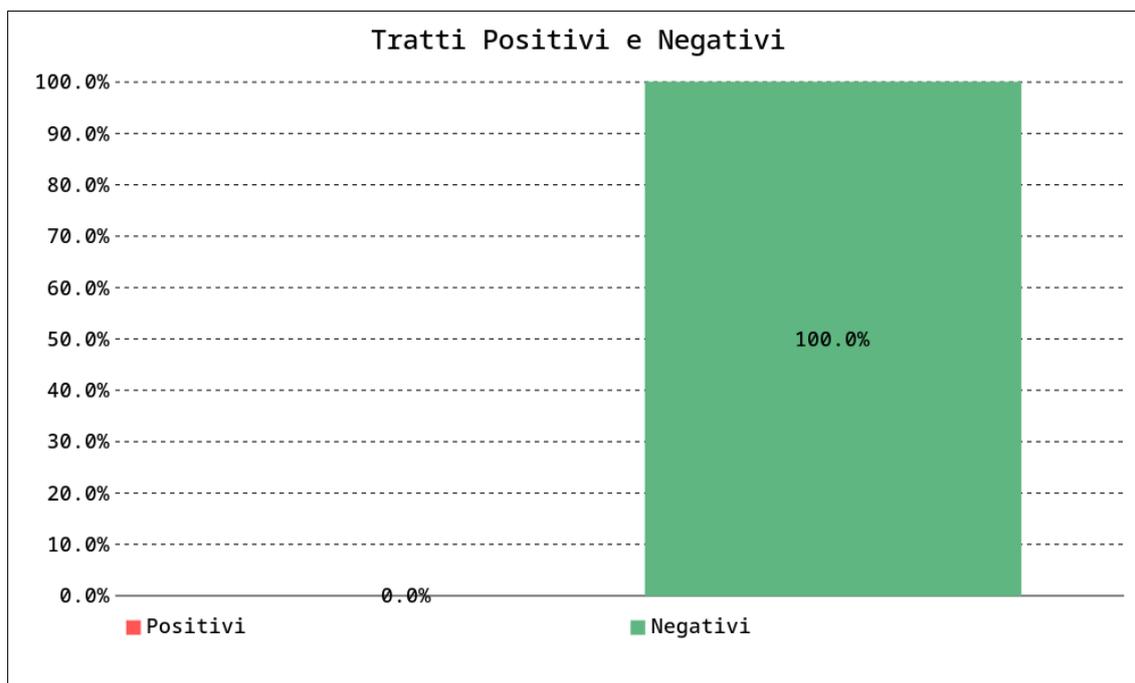
Grafico 4: Percentuale di tratti di fosso con (positivi) o senza (negativi) larve di zanzara, in relazione al numero di tratti con acqua.

Relativamente al campionamento dei fossati nell’area comunale non si evidenziano criticità poiché gli stessi erano privi di presenze larvali.
