Oggetto: Verifica di efficacia del trattamento larvicida nel comune di San Martino di Venezze

In data 04 Giugno 2026 è stata effettuata una verifica nel Comune di San Martino di Venezze per valutare l'efficacia del trattamento larvicida eseguito nelle caditoie il giorno 25/05/2026.

Inoltre, è stata effettuata una verifica per valutare l'efficacia del trattamento larvicida eseguito nei fossati il giorno 19/05/2026

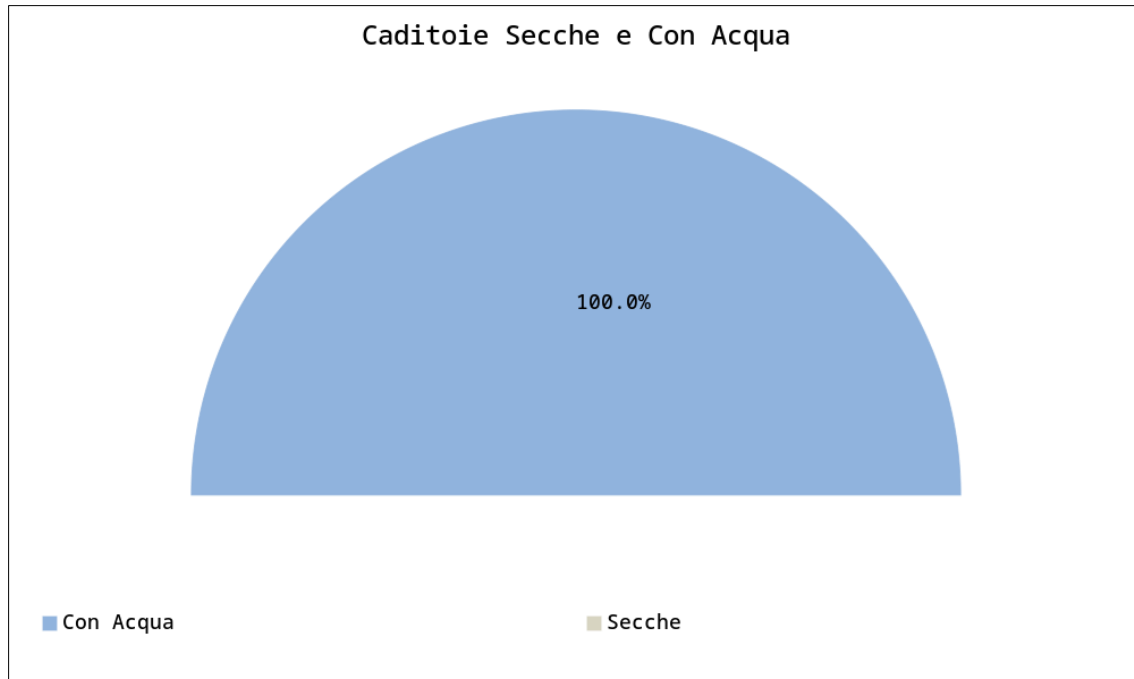
Grafico 1: Percentuale di caditoie con e senza acqua, in relazione al numero totale di caditoie campionate.

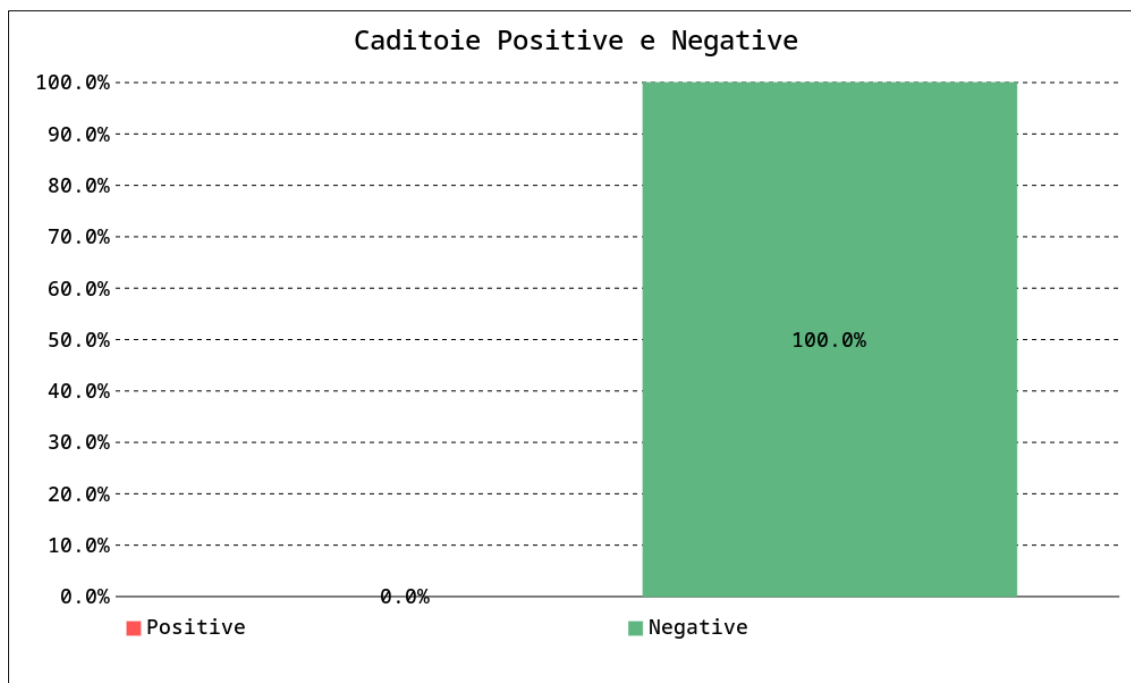
Grafico 2: Percentuale di caditoie con (positive) o senza (negative) larve di zanzara, in relazione al numero di caditoie con acqua.

I campionamenti effettuati nei 33 tombini con acqua non evidenziano alcuna criticità.

Il valore di positività rilevato è dunque al di sotto della soglia del 10% prevista dalla “DGR n.273 del 28 Aprile 2026, Allegato C (Piano Regionale per il Controllo delle Zanzare nelle Aree Urbane nella Regione del Veneto, paragrafo 6.6.1)”.

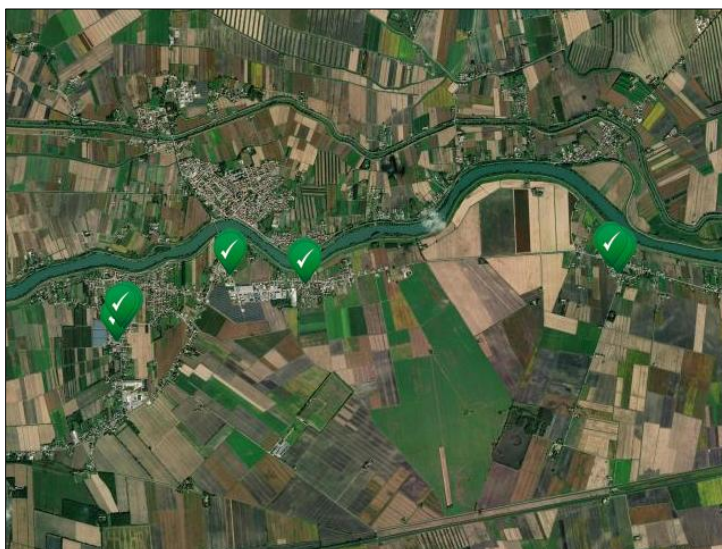
Mappa 1: Posizioni georeferenziate dei campionamenti nelle caditoie (Le coordinate GPS rilevate sul campo sono soggette ad un margine di errore di alcuni metri).

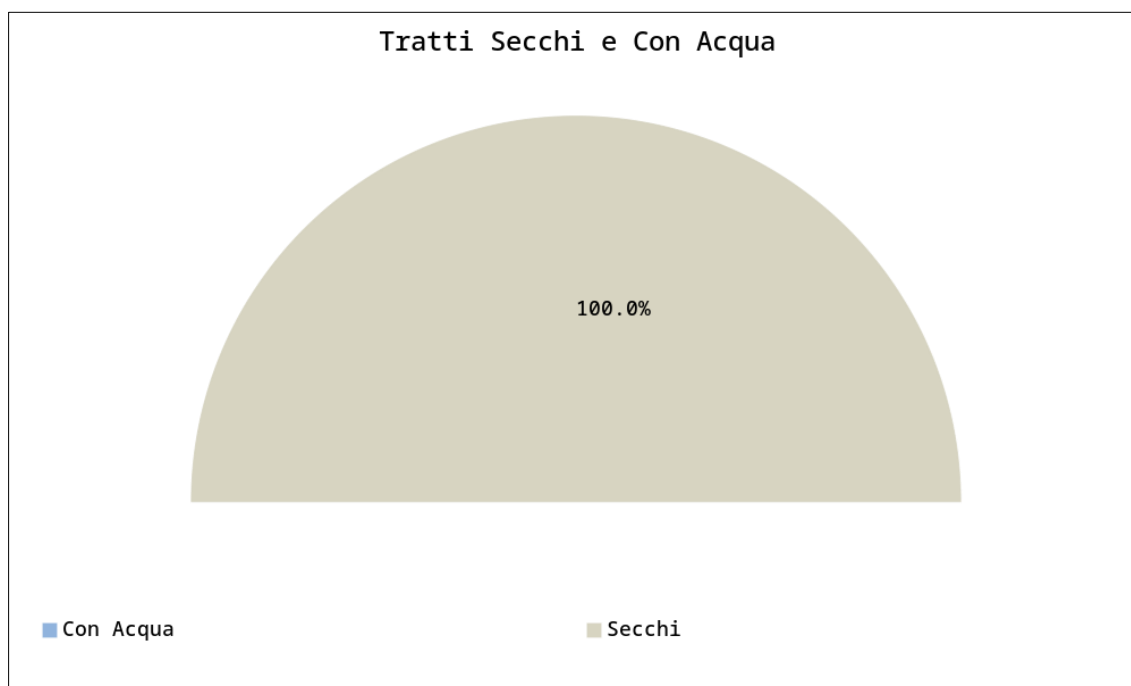
Grafico 3: Percentuale di tratti di fosso con e senza acqua, in relazione al numero totale di tratti campionati.

Relativamente al campionamento dei fossati nell’area comunale non si evidenziano criticità poiché gli stessi erano privi di presenze larvali o di acqua.

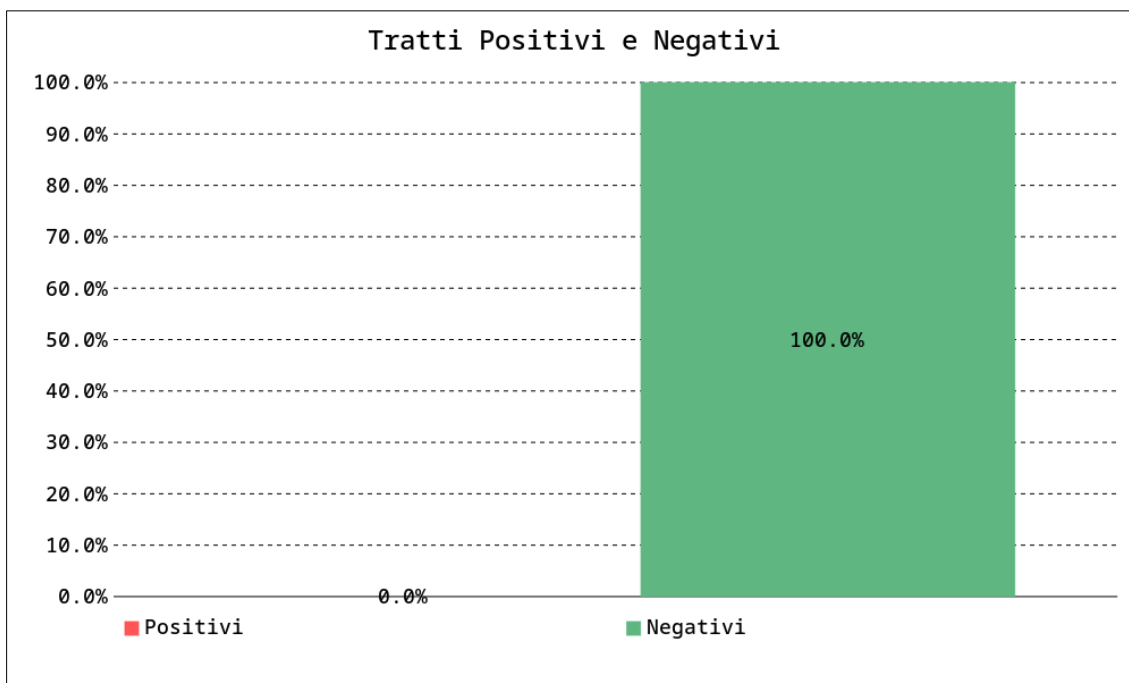
Grafico 4: Percentuale di tratti di fosso con (positivi) o senza (negativi) larve di zanzara, in relazione al numero di tratti con acqua.

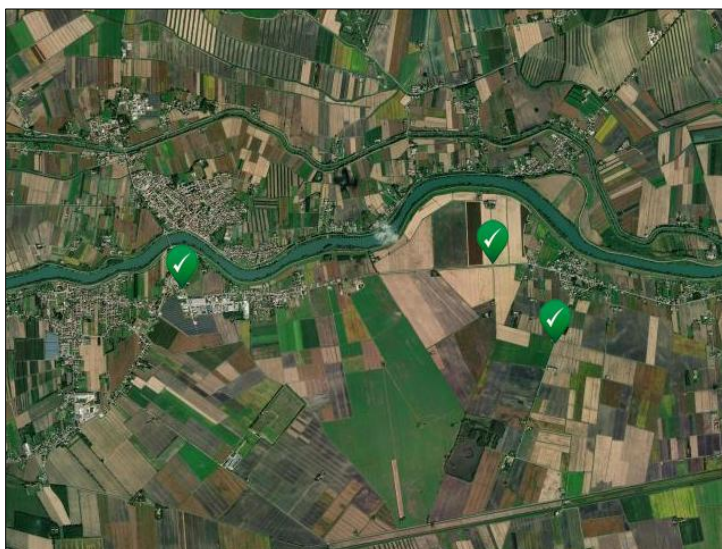
Mappa 2: Posizioni georeferenziate dei campionamenti nei tratti di fosso (Le coordinate GPS rilevate sul campo sono soggette ad un margine di errore di alcuni metri).

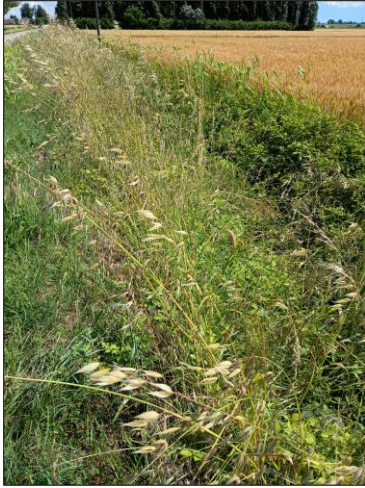
Foto 1: strada provinciale 61, Opposto villa scuri blu

| Area Campionata | Fossi | | | | | | |
|--|---|---|---|---|---|---|---|
| strada provinciale 61, Opposto villa scuri blu | 1 | 20.0 | 20.0 | 0.0 | 0.0 | 0.0 | 0.0 |

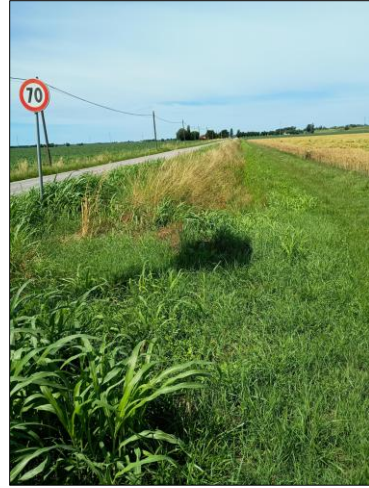
Foto 2: via Ca giustiniani, Incrocio via le vecchie bus stop

| Area Campionata | Fossi | | | | | | |
|--|---|---|---|---|---|---|---|
| via Ca giustiniani, Incrocio via le vecchie bus stop | 1 | 20.0 | 20.0 | 0.0 | 0.0 | 0.0 | 0.0 |

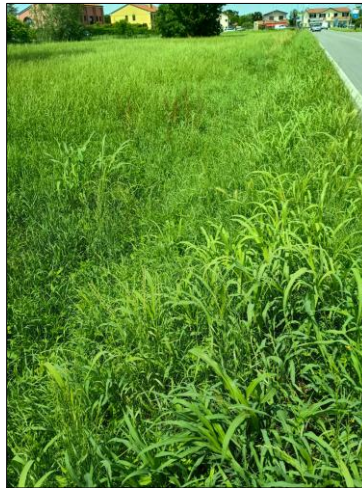
Foto 3: via Ca donà, Opposto commercio

| Area Campionata | Fossi | | | | | | |
|--|---|---|---|---|---|---|---|
| via Ca donà, Opposto commercio | 1 | 20.0 | 20.0 | 0.0 | 0.0 | 0.0 | 0.0 |
